# CONGELADOR TAPA DE CRISTAL

Explosionado **CHC-110CR**

REV 08/19

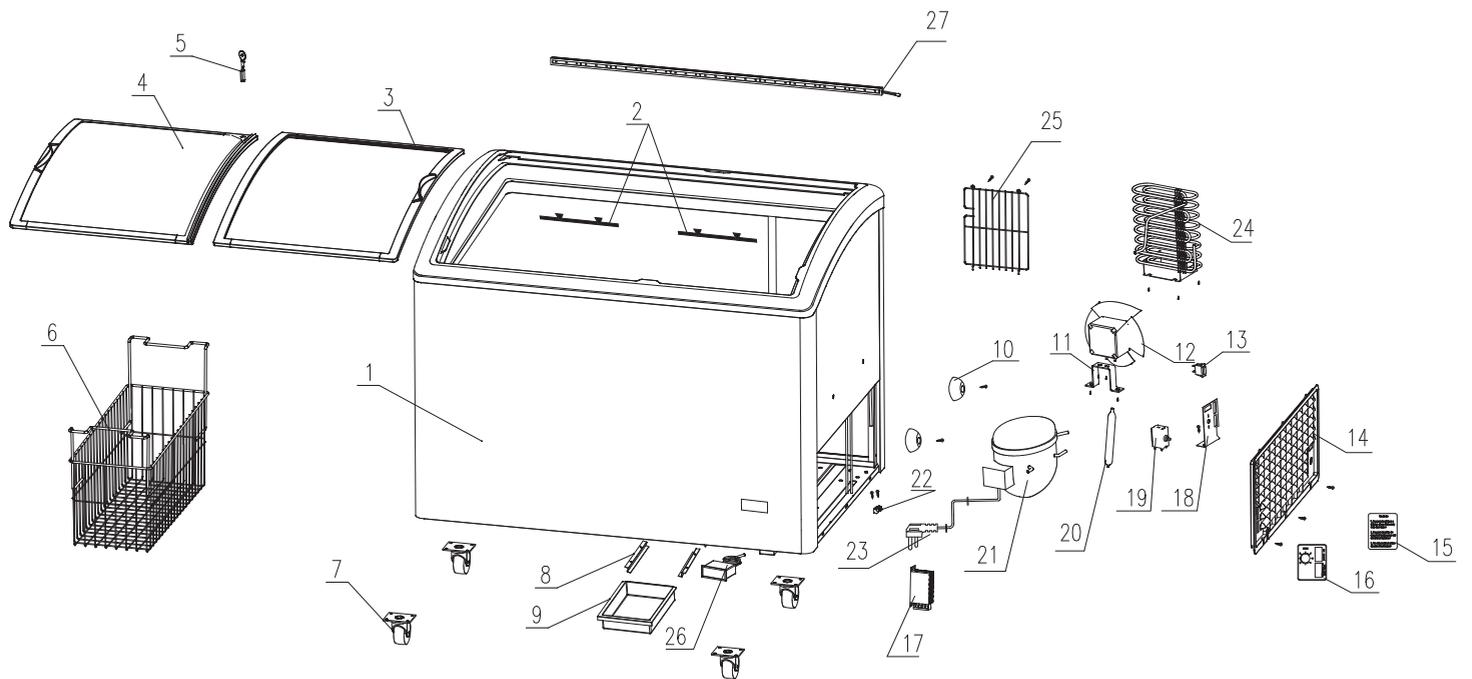
## Diagrama

Número	Descripción	Código
1	Cuerpo	
2	Limitador de contenido	
3	Tapa de cristal superior	CRCHC1T0033
4	Tapa de cristal inferior	CRCHC1T0033
5	Llave	
6	Canastilla	
7	Llantas	
8	Base deslizadora	
9	Charola contenedora de agua	
10	Goma para golpes	
11	Soporte para ventilador	
12	Ventilador	
13	Luz verde	
14	Rejilla lateral	
15	Etiqueta	
16	Panel de control	
17	Transformador	
18	Soporte para panel de control	
19	Termostato	CRCHC1T0038
20	Filtro deshidratador	
21	Compresor	
22	Cincho para dos tornillos	
23	Conexión a corriente eléctrica	
24	Condensador	
25	Rejilla trasera	
26	Termómetro	
27	Luz led
