CONGELADORES HORIZONTALES

Explosionado **CHTC-75D**

Listado de partes

REV 12/19

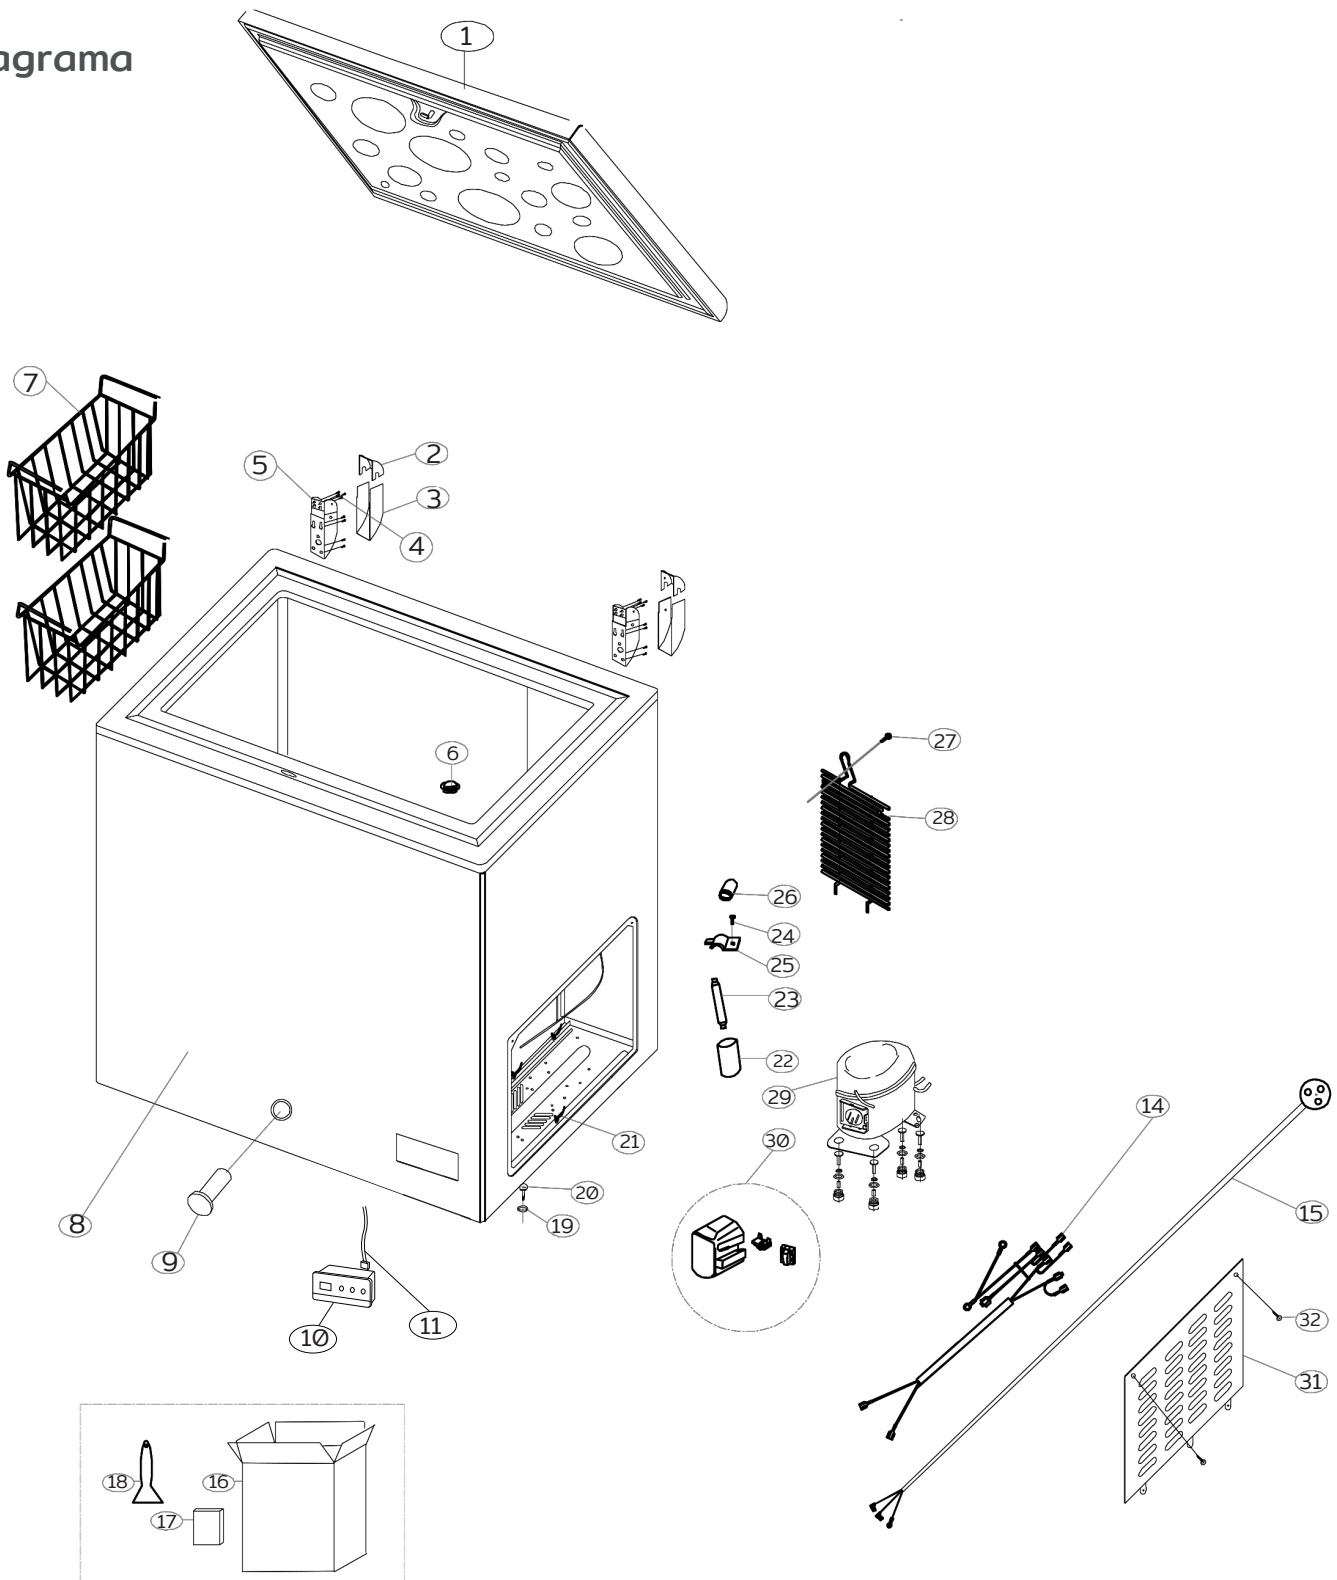
Diagrama

Número	Descripción	Código
1	Tapa	CRCHS1T0145
2	Cubierta superior de bisagra	
3	Cubierta inferior de bisagra	
4	Perno de bisagra	
5	Bisagra	
6	Tapa interna	
7	Canastilla	CRCHS1T0172
8	Cuerpo de congelador	
9	Salida de drenaje	
10	Panel de control digital	
11	Cable de sensor	
12		
13		
14	Alambre de termostato	
15		
16	Empaque	
17	Manual de usuario	
18	Pala de descongelación	
19	Arandela dentada	
20	Tornillo	
21	Presilla de nylon (clip)	
22	Tubo de pirocondensación	
23	Filtro deshidratador	CRCHS1T0142
24	Tornillo	
25	Clip de fijación de alambre combinado	
26	Lazo de goma	
27	Tornillo	
28	Rejilla	CRCHS1T0146
29	Compresor	CRCHS1T0143
30	Kit de arranque	CRCHS1T0170
31	Parrilla	CRCHS1T0144
32	Tornillo
